- ・エクステリアリフォーム
- ・石綿調査についてのお知らせ
- ・施工事例「H様邸曳家工事」

### ひきや H様邸曳家工事

曳家工事とは、建築物をそのままの状態に移動させる工事のことです！

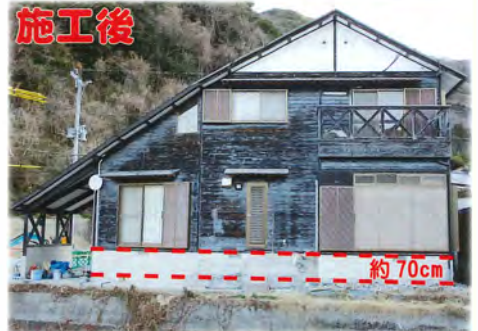
橋梁工事に伴う住宅の嵩上げ工事により、約2ヶ月間で、建物の基礎を70cm程高くする工事を行いました。今回のように、住み慣れた家を壊さずに移動出来る事が曳家工事の優れた利点です。

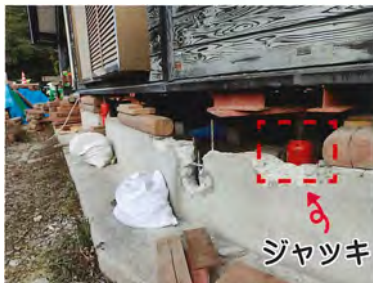
①基礎をはつて鉄骨を入れ、ジャッキで住宅を持ち上げる

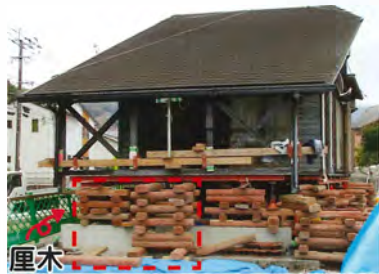
②所定の高さまで上げた住宅を厘木（リン木）にて支える

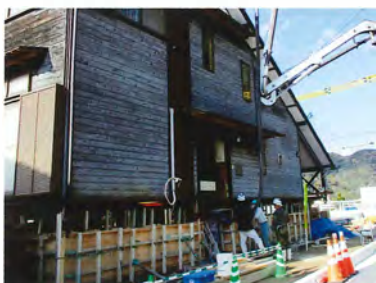
③基礎コンクリートを嵩上げる

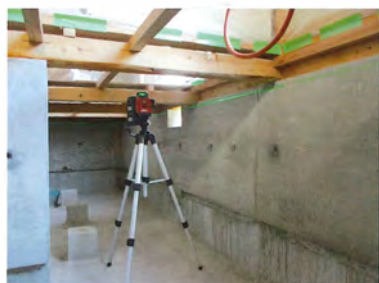
④上げていた住宅を降ろして土台を基礎と緊結する
